# PLAN URBANISTIC GENERAL MUNICIPIUL SIGHIȘOARA, JUDEȚUL MUREȘ

**FAZA 1.2. Studii de fundamentare. Analiza situației existente și a disfuncționalităților**

**1.2.2. STUDIU DE INUNDABILITATE ȘI LUCRĂRI HIDROTEHNICE**

**Data: Octombrie 2019**

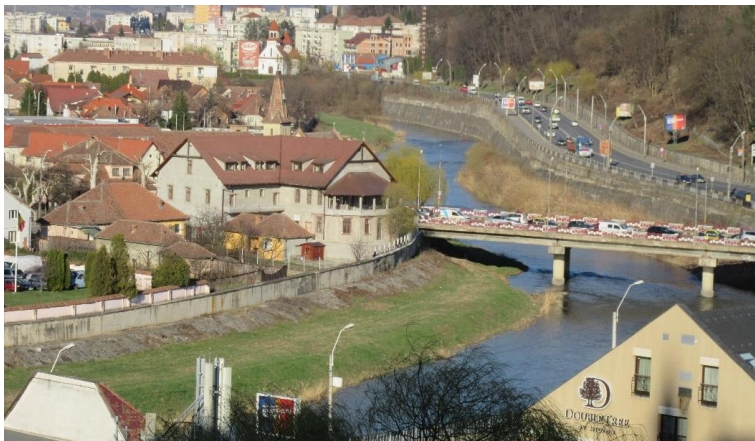
Figura 8 – Ziduri de sprijin pe Târnavă Mare (zona podului de pe str. Gh. Lazăr)

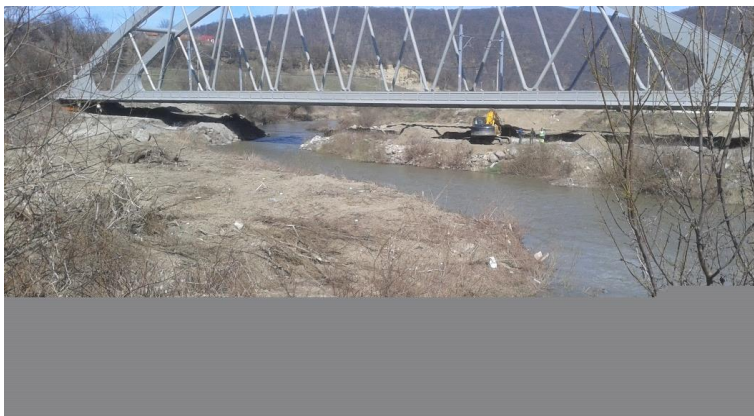
Lucrările de terasamente executate în zona podului nou de cale ferată (aparent nefinalizate) au dus la îngustarea albiei minore, reducând semnificativ capacitatea de tranzitare a debitelor mari (fig. 11).

Figura 11 – Albia Târnavei Mari la noul pod de cale ferată (în prim-plan vărsarea Șaeșului)

Eliminarea strângulării albiei din zona podului nou de cale ferată este foarte importantă pentru evitarea inundației municipiului, inclusiv a zonelor situate pe afluenții principali.

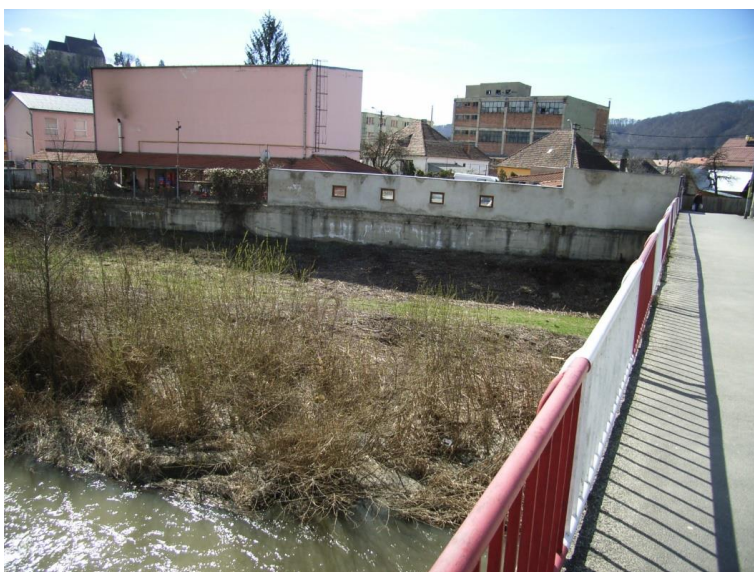
În general albiile se prezintă într-o stare acceptabilă, cu particularitățile menționate mai jos. Întreținerea albiilor lasă de dorit, pe multe văi vegetația fiind curățată insuficient (exemplu fig. 12, pe râul Târnavă Mare).

Figura 12 – Vegetație (inclusiv resturi aduse din amonte) pe albia Târnavei Mari amonte de podul de pe str. Libertății

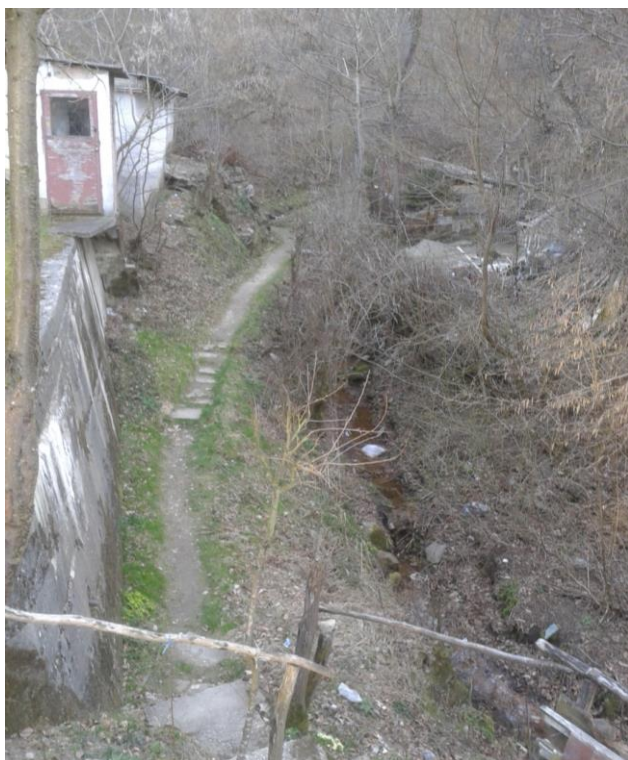
În zona blocurilor au fost edificate pe malul drept mai multe anexe gospodărești (fig. 13) cu fundații protejate cu ziduri de sprijin. La ape mari (precipitații abundente) acestea ar putea fi dislocate, provocând obturarea albiei.

Figura 13 – Albia pâraului Herțes în spatele blocurilor de la limita de sud a străzii Plopilor

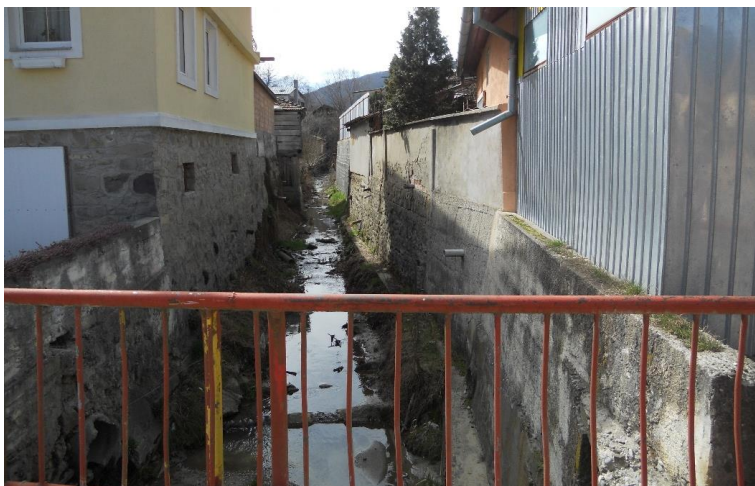
Majoritatea lucrărilor sunt executate „artizanal”, de către proprietarii terenurilor adiacente, pe alocuri albia fiind strangulată (fig. 14). Unele ziduri de sprijin au fundația insuficient de adâncă, fiind și supraîncărcate (fig. 15); altele sunt degradate datorită dezvoltării necontrolate a vegetației (fig. 16) sau infiltrațiilor generate de debușarea unor evacuări neracordate la rețeaua de canalizare (fig. 17); există riscul cedării unor asemenea lucrări, cu obturarea parțială sau totală a albiei. Trebuie menționat zidul de sprijin adiacent

Figura 14 – Albia pâraului Căinelui, amonte de podul de la str. Ceahlăului

- îngustarea deliberată, dar inconștientă, a albiei (fig. 14, 18)
- execuția unor sprijiniri de mal insuficient fundate (fig. 23) sau insuficient drenate (fig. 17)
- depozitarea necontrolată a deșeurilor de toate felurile

- execuția unor sprijiniri de mal și refacerea celor existente, cu accent pe fundarea acestora **sub nivelul fundului albiei**, pentru a nu fi subspălate la viteze mari;
- execuția unor praguri de fund (și repararea și decolmatarea celor existente), care vor reduce pantele cursurilor de apă;
- realizarea unei casete pe pâraul Șaeș pe sectorul excavat artificial în sec. XIX.

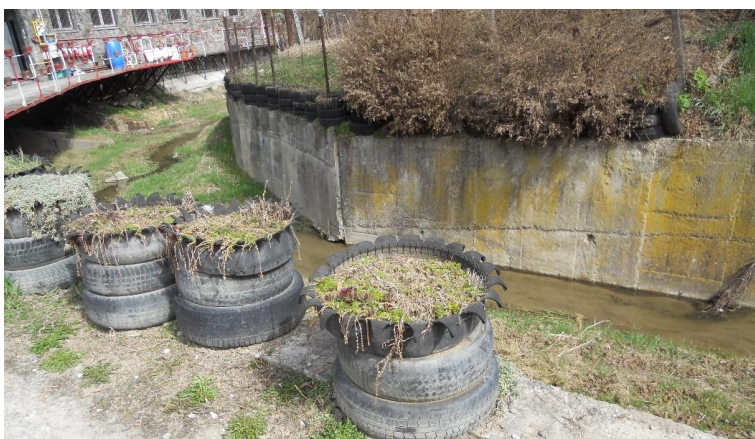
Figura 15 – Albia pâraului Căinelui, aval de caseta de pe str. Codrului

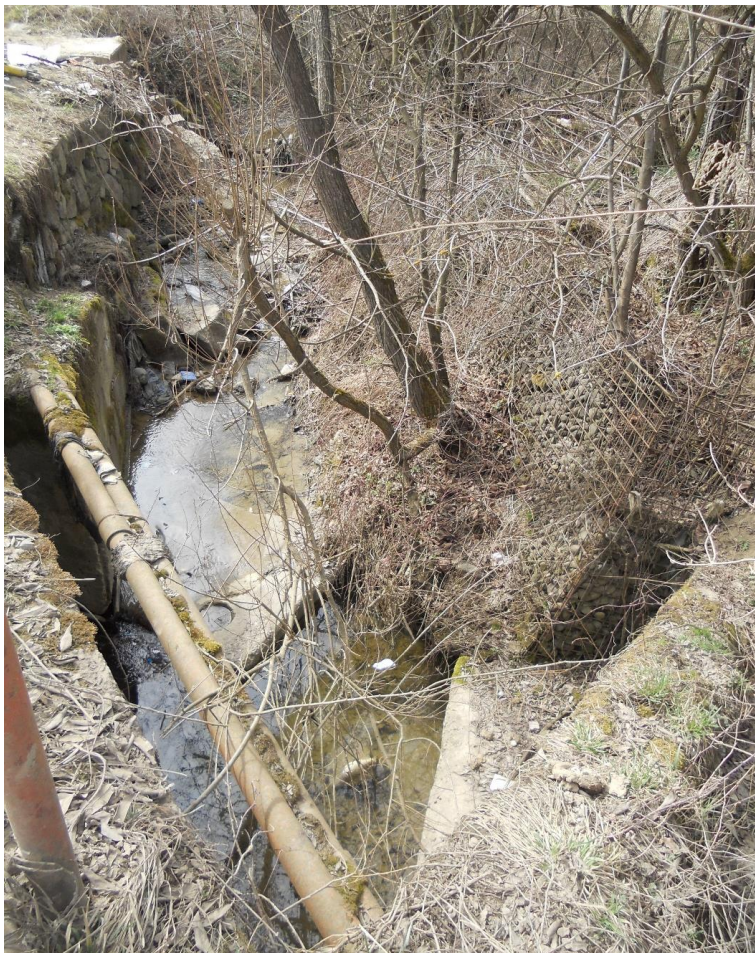
podului de la limita de sud a intravilanului, pe DC 54, care este deja înclinat și solicitările date de traficul rutier îl vor răsturna în albie (în partea stângă a fig. 16). Și la podul din capătul de sud al str. Codrului se impune refacerea zidurilor de sprijin (ex. marcat pe fig. 20).

Figura 16 – Albia pârâului Câinelui la podul de la limita de sud

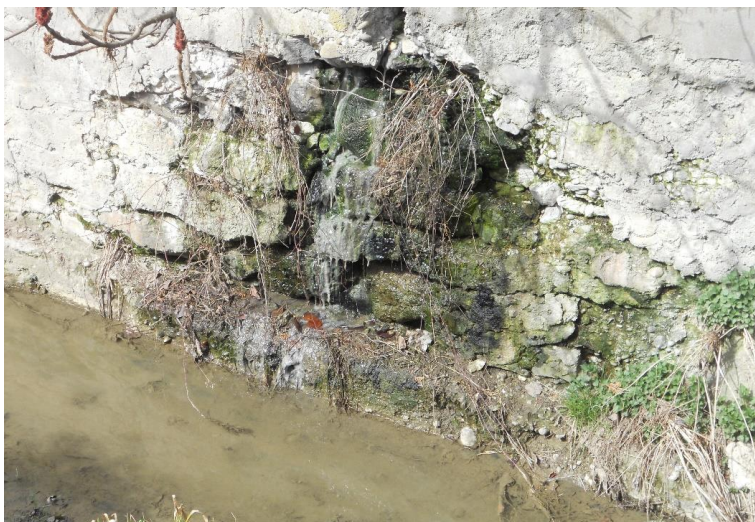
Figura 17 – Zid de sprijin cu infiltrații de apă uzată

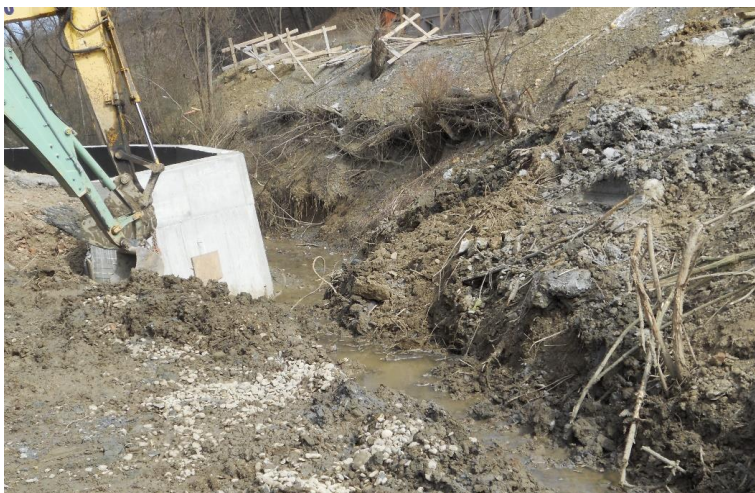
A fost executată și o lucrare (probabil pentru extinderea unor utilități) ce are ca rezultat strangularea albiei și crește probabilitatea erodării puternice a malului drept (fig. 18).

Figura 18 – Strangularea albiei pârâului Căinelui aval de podul de la limita sudică a intravilanului

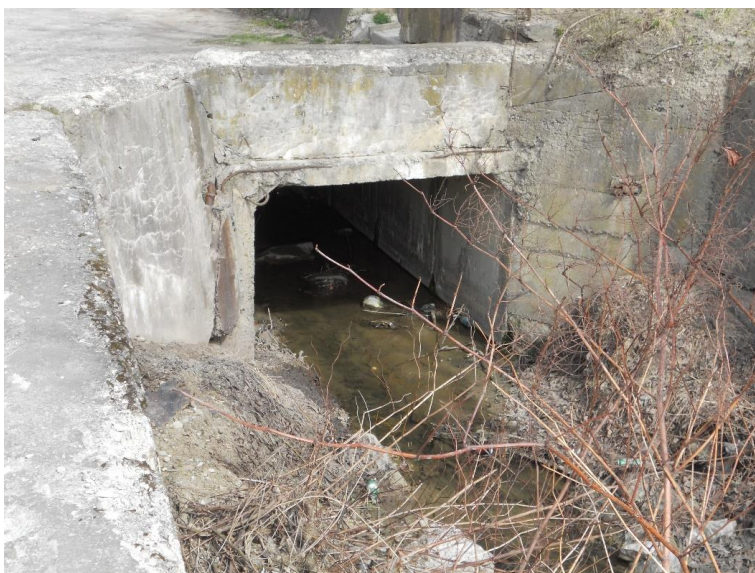
- aval de capătul de sud al strada Codrului (fig. 19)
- amonte de vărsarea în râul Târnava Mare (pe sub strada N. Iorga)

Figura 19 – Capătul amonte al casetei de pe str. Codrului

Ambele trebuie inspectate și curățate cu regularitate.

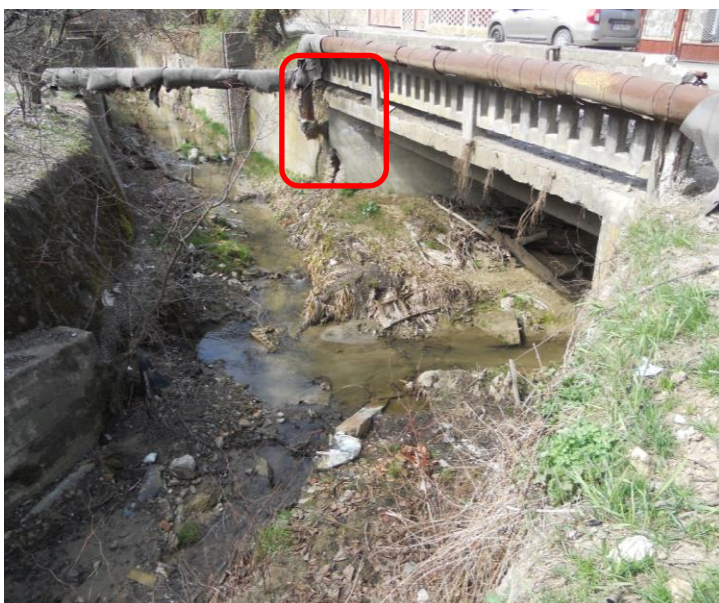
În albie se află multe deșeuri menajere de toate tipurile (exemplu figura 20), care diminuează capacitatea de tranzit a albiei, iar la eventuale viituri pot contribui la blocarea casetelor și la poluarea râului Târnava Mare.

Figura 20 – Podul de la capătul de sud al str. Codrului; în prim plan pârâul Cănepii

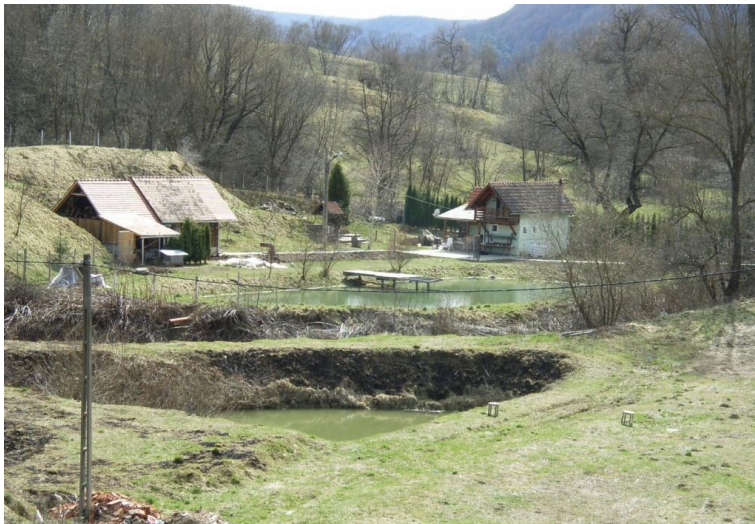
Unii riverani au realizat iazuri laterale (fig. 21). În cazul unor viituri e posibilă distrugerea îndiguirilor și antrenarea materialului în albie.

Figura 21 – Iazuri la capătul sudic al str. A. Ipătescu

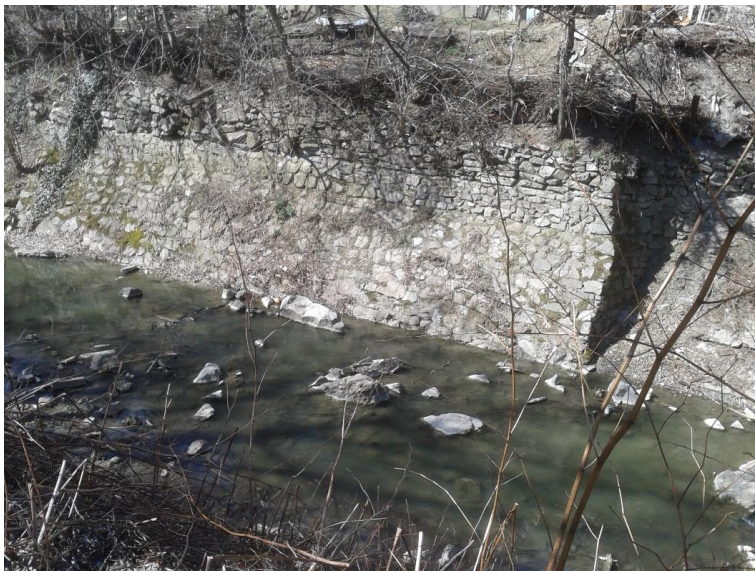
Sectorul aval de podul ce unește str. A. Ipătescu și str. Ilarie Chendi este realizat artificial, cu o lățime relativ insuficientă. Lucrările de sprijinire a malurilor pe tronsonul paralel cu str. Poieni sunt realizate de către proprietarii terenurilor adiacente, unele supraîncărcate în mai multe etape (fig. 23). Albia este neîntreținută.

Figura 23 – Sprijinire de mal – str. Podei

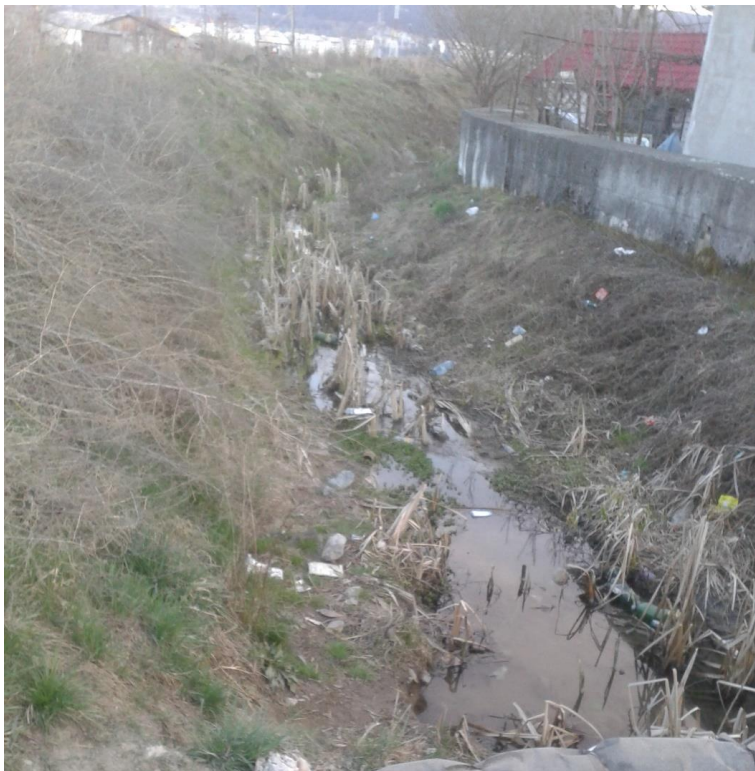
Albia nu este întreținută (vegetație, gunoaie, fig. 25).

Figura 25 – Cloașterf aval de podul de pe șos. Viilor

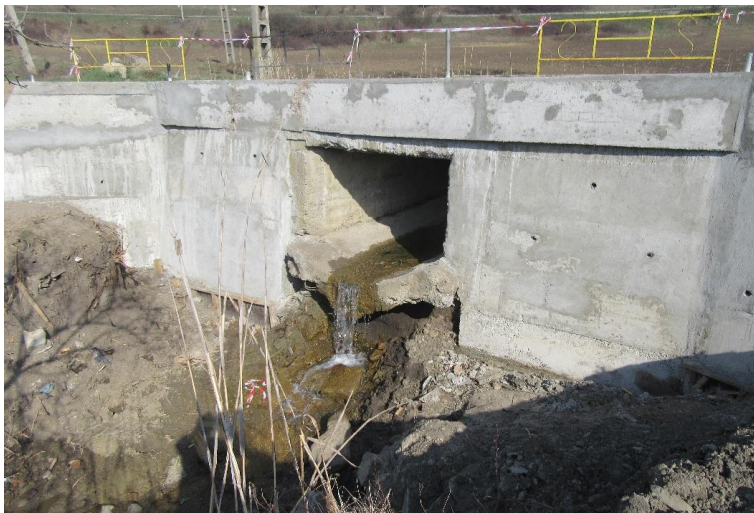
Este de menționat refacerea deficitară a podului peste drumul de acces, favorizând eroziunea regresivă (fig. 27).

Figura 27 – Pod la Șoromiclea

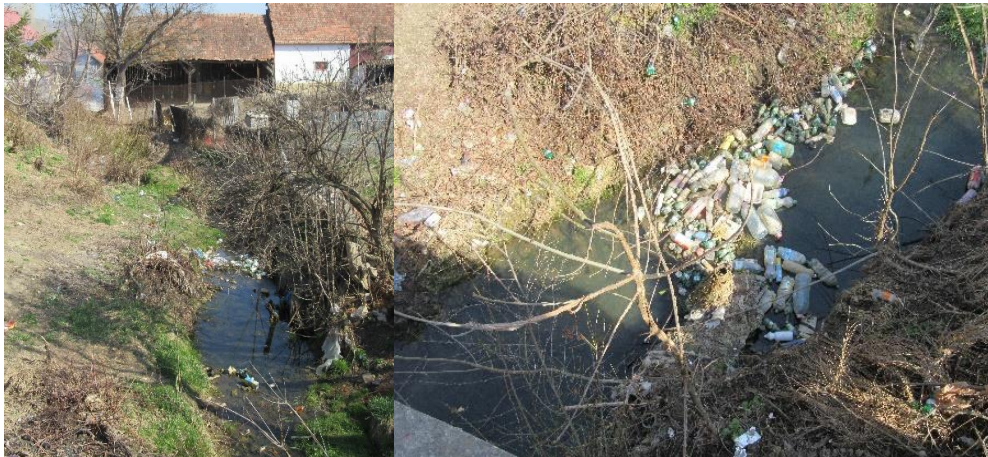
Figura 28 – Pârâul Morii amonte de podul din Hetiur

De asemenea pâraul Morii, având caracter torențial, necesită lucrări de curățare (vegetație, obstacole diverse, gunoaie) pe aproape întregul parcurs intravilan din satul Hetiur, mai ales în zona podului din sat și aval de acesta până dincolo de podul de pe DN 13.

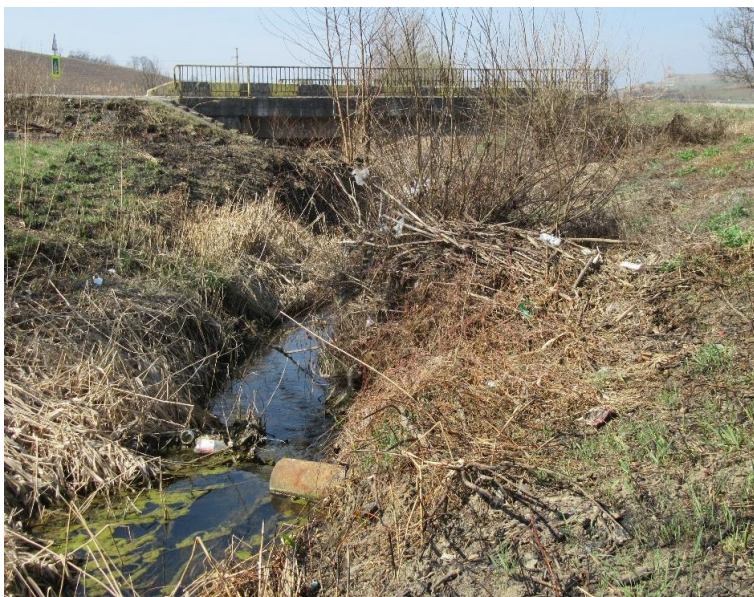
Figura 29 – Pârâul Morii amonte de podul de pe DN 13

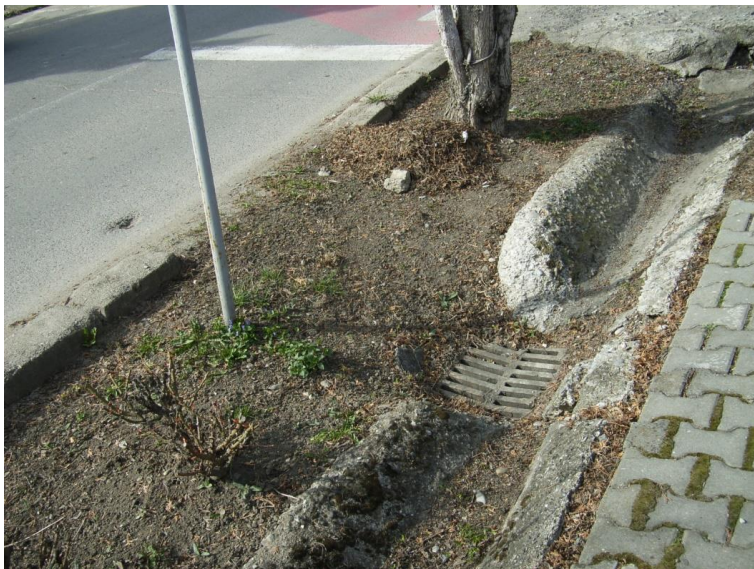
- antrenarea resturilor vegetale și a mâlului în rețeaua de canalizare
- întreținerea deficitară a rețelei de canalizare (este necesară inspecția și decolmatarea la intervale regulate și după fiecare ploaie majoră) și a albiilor afluenților secundari
- reconfigurarea străzilor unde gurile de canal sunt amplasate necorespunzător (ex. fig. 31).

Figura 31 – Gură de scurgere pluvială amplasată eronat (str. Gării)

Situația poate fi îmbunătățită prin extinderea canalizării pluviale cu deșeu direct în cursurile de apă. Se recomandă studierea realizării unor sisteme de drenaj care să scadă nivelul apei subterane în zonele respective, contribuind la creșterea capacității de absorbție a solului și la diminuarea potențialului de producere a alunecărilor de teren (favorizate de îmbibarea excesivă solului).
