# PLAN URBANISTIC GENERAL MUNICIPIUL SIGHIȘOARA, JUDEȚUL MUREȘ

**FAZA 1.2. Studii de fundamentare. Analiza situației existente și a disfuncționalităților**

**1.2.2. STUDIU DE INUNDABILITATE ȘI LUCRĂRI HIDROTEHNICE**

**Data: Octombrie 2019**

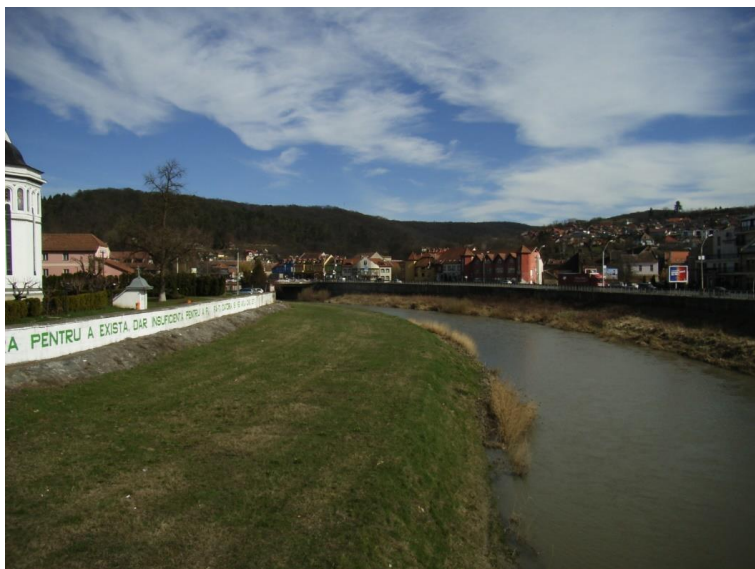
Albia este regularizată pe o lungime de cca. 3,0 km, de la podul de cale ferată din zona cartierului "Foamea" până în zona noului pod de cale ferată din partea de vest. Pe mare parte a acestui sector malurile albiei majore sunt protejate (exemplu în fig. 1, detalii mai jos).

Figura 1 – Malurile Târnavei Mari amonte de pasarela pietonală

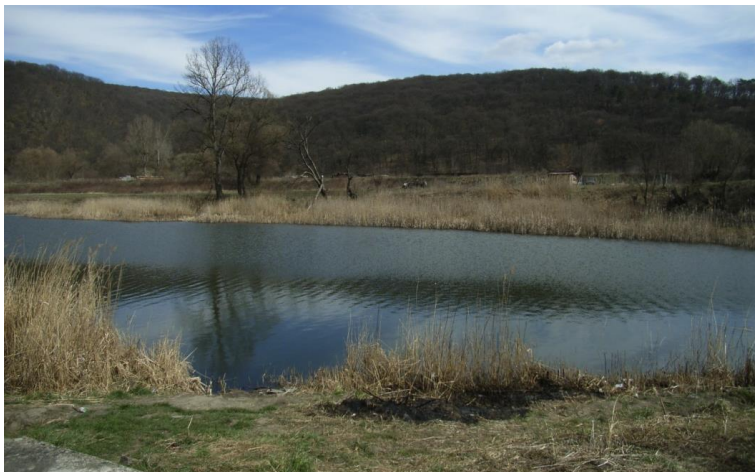
Cota medie a apei este apropiată de nivelul mediu al apei din râul Târnava Mare, acesta indicând cota generală a apei subterane din zonă.

Figura 2 – Lacul Șercheș

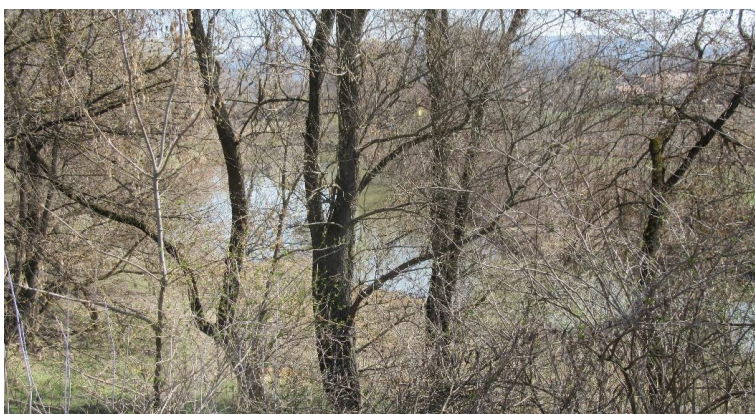
Aproape de limita de vest (cartier Venchi) există câteva bălți, având ca origine un braț mort al râului Târnava Mare, braț ce constituie limita dintre U.A.T. Sighișoara și U.A.T. Daneș.

Figura 3 – Baltă la limita de vest a U.A.T. Sighișoara

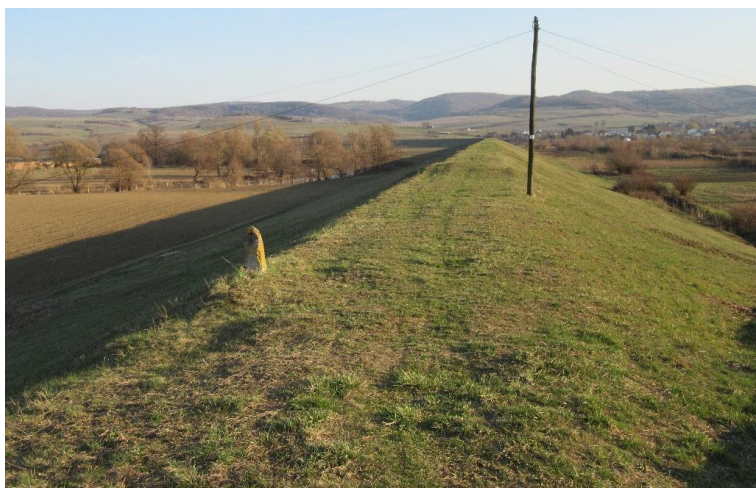
Figura 4 – Digul de sud al polderului Vânători

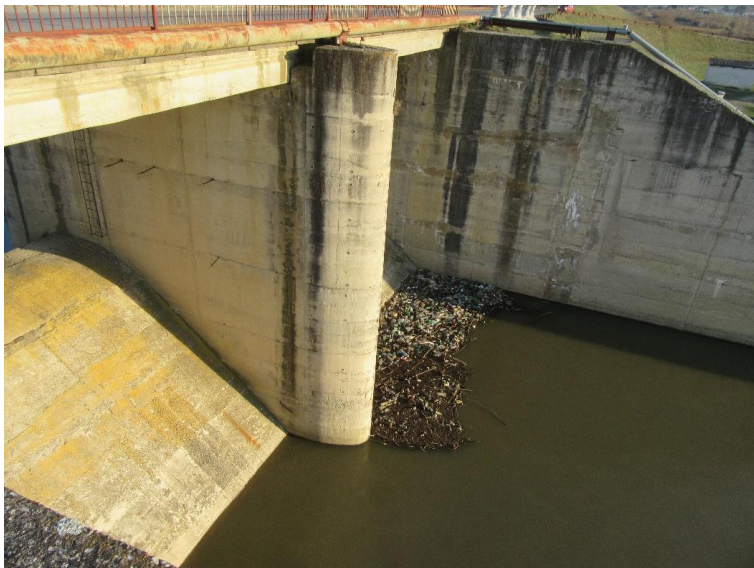
- 4 orificii de golire, care asigură curgerea curentă
- 2 deversoare pentru evacuarea debitelor de viitură (fig. 5)

Figura 5 – Barajul Vânători – vedere din aval

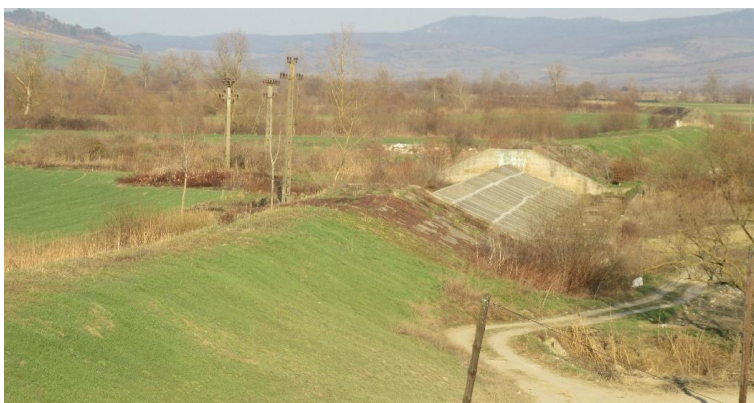
Acumularea constă dintr-un compartiment principal amplasat pe cursul râului și un compartiment lateral (polder). Trecerea apei din compartimentul principal în polder se face peste un deversor lateral (fig. 6).

Figura 6 – Deversor pe digul de compartimentare

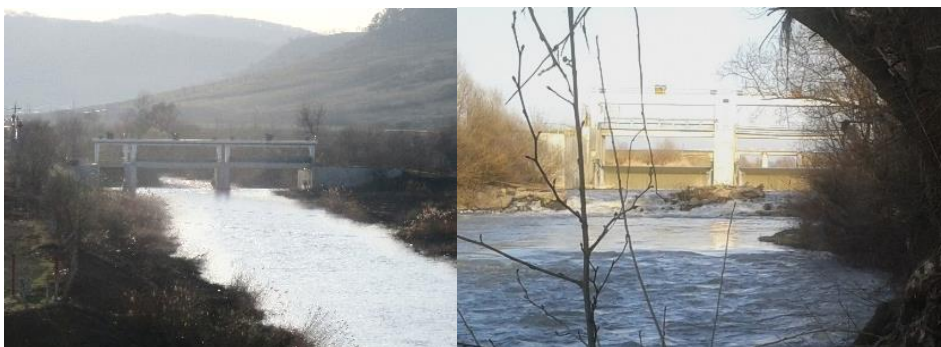
Stăvilarul Albești este amplasat pe râul Târnava Mare, la circa 300 m aval de barajul Vânători (fig. 7), fiind prevăzut cu 2 deschideri deversoare echipate cu stavile segment și o deschidere de spălare în fața prizei echipată cu stavilă plană.

Figura 7 – Stăvilarul Albești - vederi din amonte și din aval

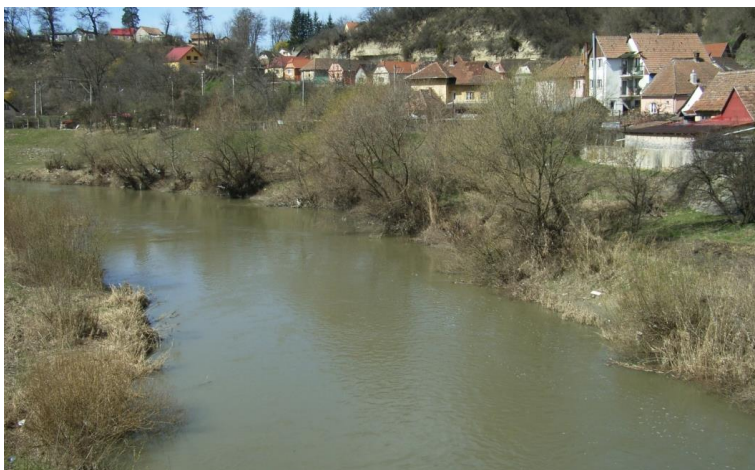
Figura 9 – Albia Târnavei mari aval de podul str. Libertății

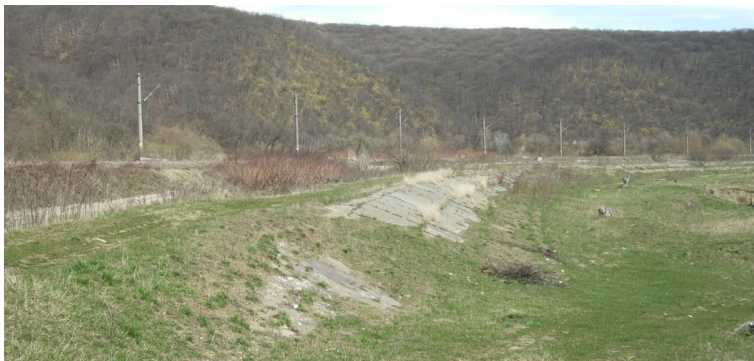
Pe sectorul amonte (de la Valea Dracului până la podul de cale ferată și pe sectorul aval (până în dreptul benzinăriei Giganti) au fost realizate diguri longitudinale. Pe malul drept, aval de str. Clujului, digul este dublat de terasamentul traseului vechi al căii ferate (fig. 10).

Figura 10 – Digul mal drept în zona Stației de Epurare

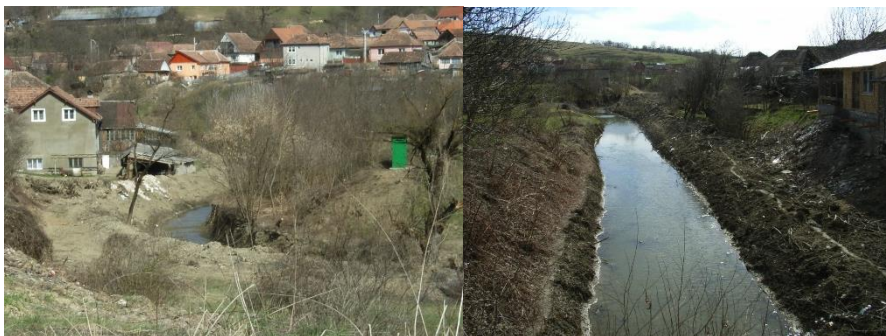
În aval albia este regularizată. Amonte de podul de la str. Română s-au executat lucrări de curățare a albiei (fig. 22). În aval de pod râul mai prezintă un meandru, malurile sunt destul de joase, iar riveranii și-au extins gospodăriile cât s-a putut.

Figura 22 – Lucrări de curățare a albiei pe Șaeș

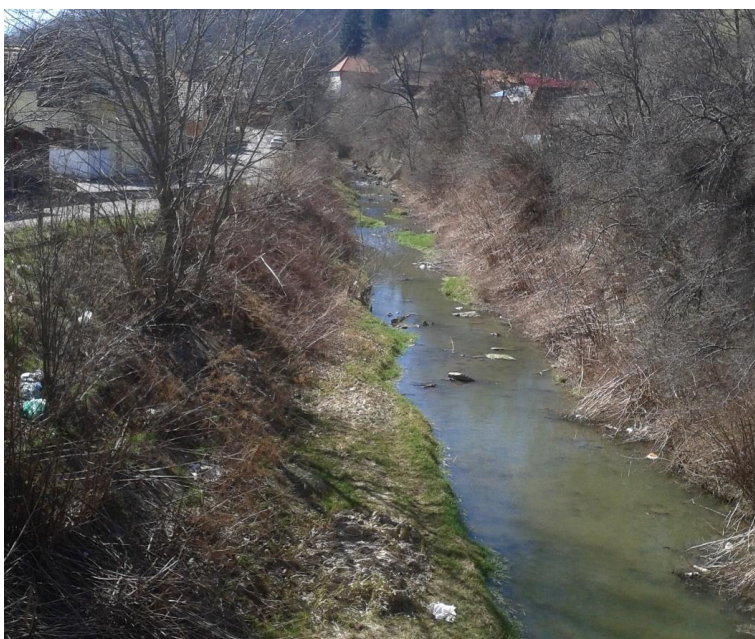
Figura 24 – Șaeșul amonte de podul DN 13 (în stânga str. Horea)

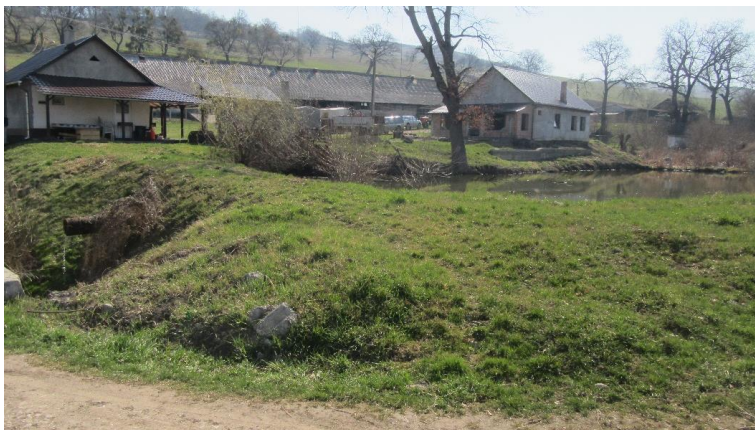
Sunt vizibile rectificări (liniarizări) ale traseului pâraului și ale afluenților săi, incluzând o zonă cu albie betonată la nord de drumul de acces în cartierul (trupul) Șoromiclea. Pe unul dintre afluenți a fost amenajat un iaz (fig. 26).

Figura 26 – Iaz la Șoromiclea (în afara intravilanului)

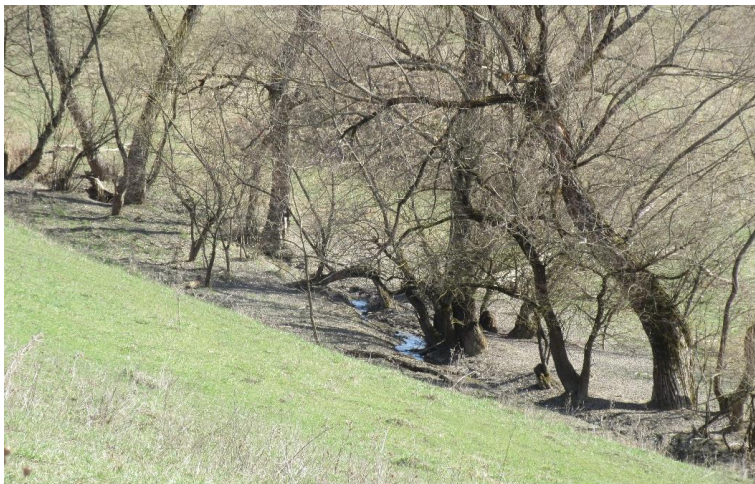
Figura 30 – Pârâul Șaeș în lungul DJ 106, spre Angofa

Pe sectoarele din amonte de intravilan se recomandă păstrarea vegetației (ex. fig. 30), aceasta contribuind la reducerea vitezei pe sectoarele respective, și deci reducerea debitului care intră în intravilan. Pe aceleași sectoare este necesar controlul strict al culturilor agricole și al defrișărilor, pentru a nu favoriza concentrarea rapidă a apelor meteorice.
